## Impianti fotovoltaici e prevenzione incendi

### **Premessa**

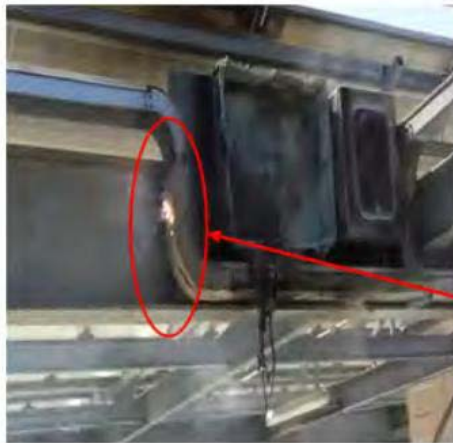
Lunghezza di fiamma di un arco elettrico in continua su impianto da 6kw – il colore della fiamma ne indica l'elevata temperatura

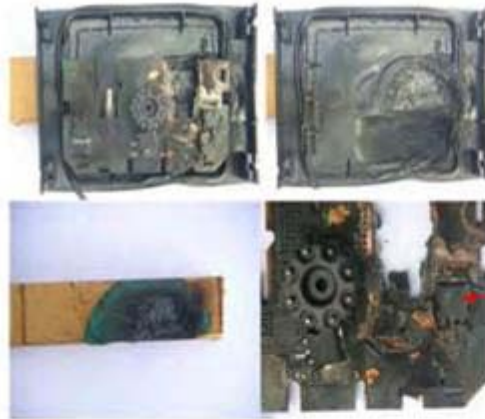
Un arco elettrico nella scatola di giunzione è tranquillamente in grado di provocare un incendio ed intaccare il materiale sottostante

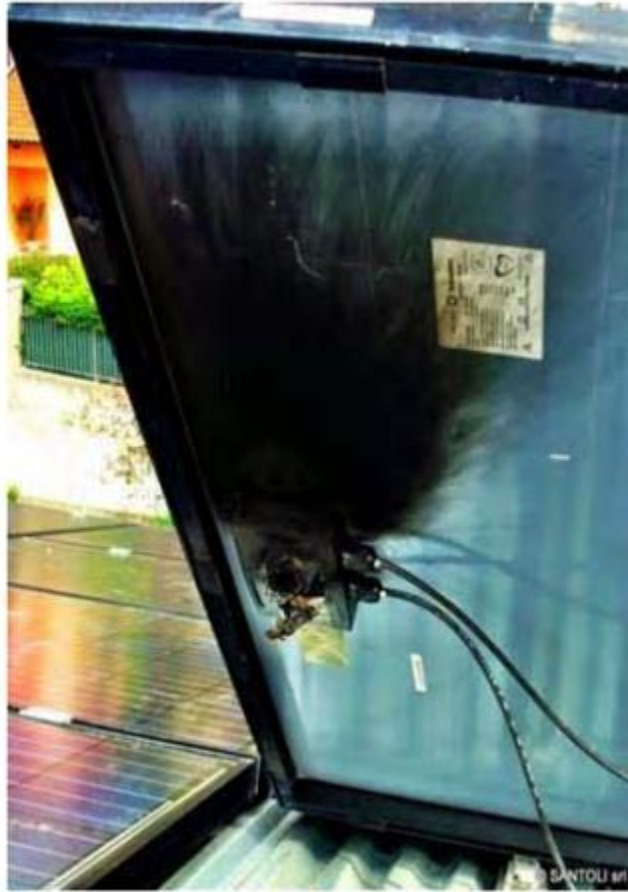
È possibile che si verifichi un arco elettrico all'interno del pannello, tra le celle in serie, per difetti alle saldature tra cella e cella oppure per ossidazione creatasi a causa della perdita di ermeticità del pannello, ad esempio negli angoli del telaio o per rotture dello strato superiore protettivo.

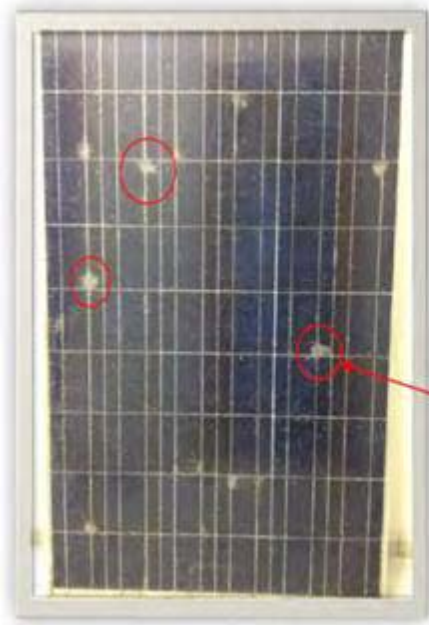
Arco voltaico in serie tra cella e cella dovuto a possibili problemi di ossidazione, o difettosità delle saldature di unione per collegare tra loro le celle. Il vetro in superficie rimane intatto il problema si verifica all'interno con la scarica che può intaccare la pellicola di EVA ed il tedlar sottostante ed innescare l'incendio del pannello.

N.B. si noti le macro esplosioni nel punto di unione delle celle

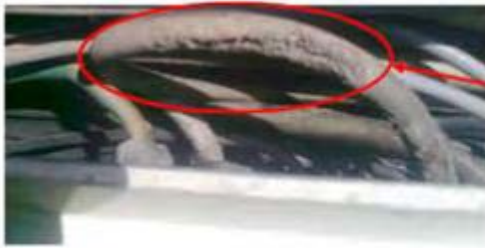
Guaina deteriorata con perdita del potere isolante

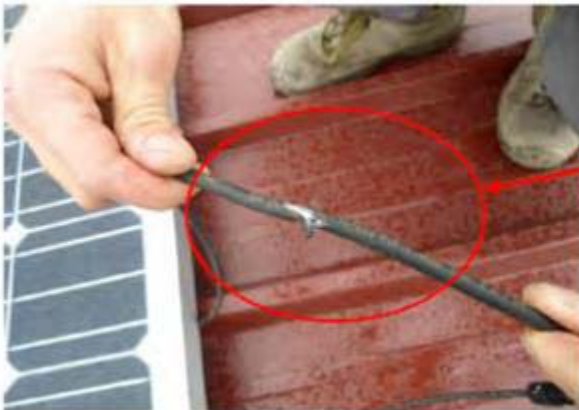
Cavo solare danneggiato con altissima probabilità di sviluppare arco voltaico

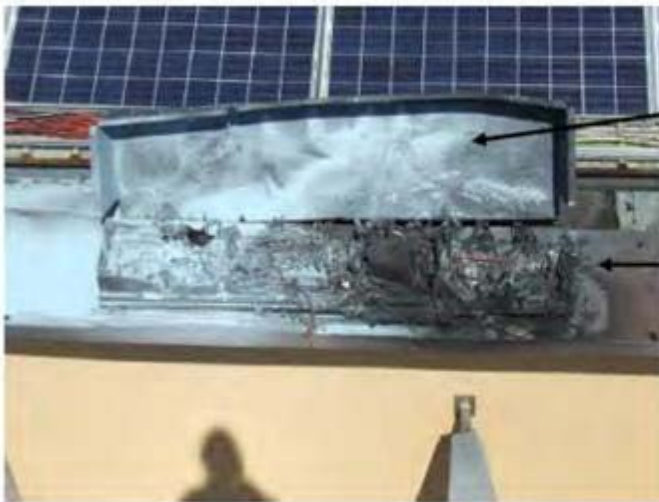
Quadro stringa chiuso in scatola metallica su gronda di lamierino, in estate l'esposizione al sole sommata al calore prodotto durante il funzionamento porta i componenti ed i cavi al raggiungimento di temperature critiche che in campo elettrico si raggiungono superando gli 80 gradi.

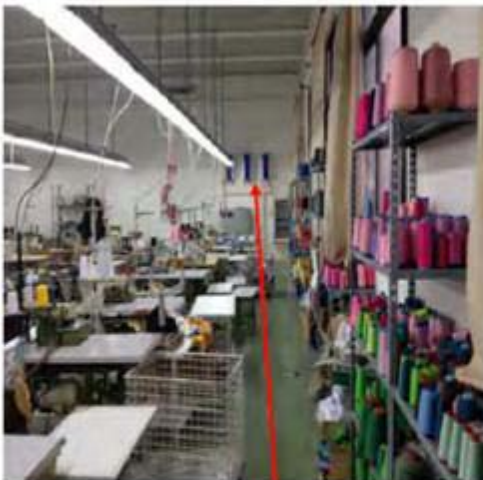
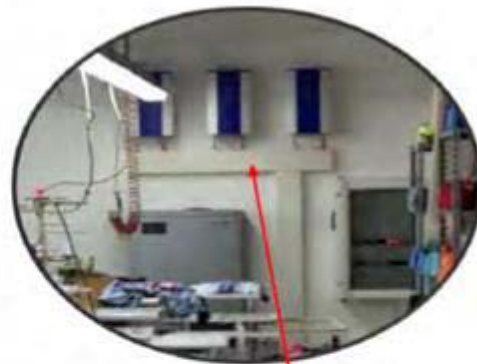
Inverter installati all'interno dei luoghi di lavoro a stretto contatto con i lavoratori e con strutture facilmente infiammabili. In giornate dove non vi è presenza di operai i pannelli posizionati sulla copertura irraggiati dal sole continuano a produrre, se vi fosse un problema elettrico all'inverter nessuno se ne accorgerebbe e l'incendio potrebbe facilmente propagarsi ai materiali adiacenti.
